**ANALISIS KEGAGALAN *WATER INJECTION*
PADA *VERTICAL ROLLER MILL* DI *FINISH MILL*
PT. HOLCIM TUBAN PLANT INDONESIA**

JURUSAN TEKNIK MATERIAL DAN METALURGI
Fakultas Teknologi Industri
Institut Teknologi Sepuluh Nopember
Surabaya
2016

FAILURE ANALYSIS OF WATER INJECTION IN VERTICAL ROLLER MILL AT FINISH MILL PT. HOLCIM TUBAN PLANT INDONESIA

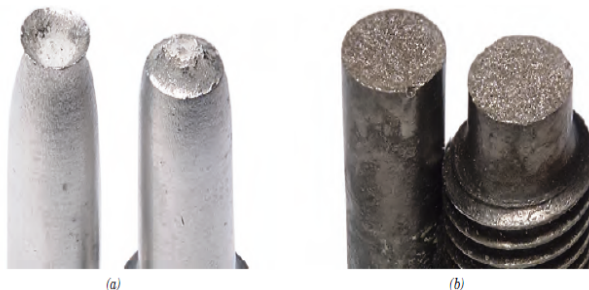
Gambar 2.8 Penampakan (a) patah ulet (*cup and cone*) pada aluminium, dan (b) patah getas pada *mild steel* (Callister, 2007)

Terkadang sebuah patahan mempunyai karakteristik kontur seperti *cup* dan *cone* karena salah satu permukaan patahan menyerupai *cone*. Spesimen yang mempunyai bentuk patahan seperti ini berbentuk fibrous yang tidak teratur dimana hal ini menandakan deformasi plastis. Lebih jauh lagi untuk mengetahui informasi mengenai penentuan secara pengujian dengan menggunakan *Scanning Electron Microscope* (SEM). Studi mengenai tipe patahan disebut *fractographic*. *Scanning Electron Microscope* (SEM) lebih banyak digunakan dalam mengamati bentuk crack, patahan karena mempunyai resolusi dan kedalaman observasi yang lebih tinggi dari mikroskopik optik. Gambar 2.8 menunjukkan patah ulet *cup* dan *cone* dan perbedaan patah getas pada *mild steel*.

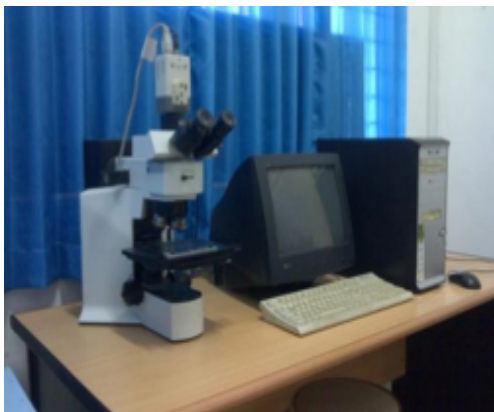
Gambar 3.6 Mikroskop Optik Olympus BX51M-RF

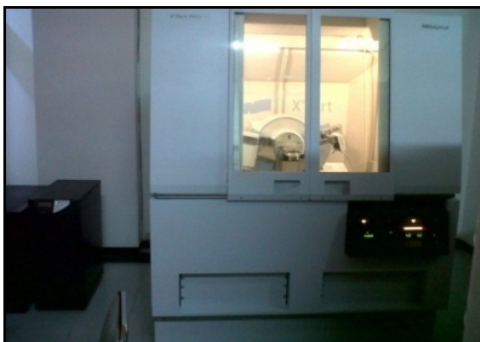
Gambar 3.8 Mesin XRD PANanalytical

Hasil uji senyawa ini juga dapat digunakan untuk menghitung nilai *microstrain broadening* pada setiap peak yang muncul berdasarkan formula di bawah ini:
